## RELATÓRIO FOTOGRÁFICO

### **CLIENTE: Brasil Port**

**Objeto:** Serviços de Recuperação e Tratamento de 03 tampas da escavadeira Case CX220 B, da Brasil Port na sede da Engeatec.

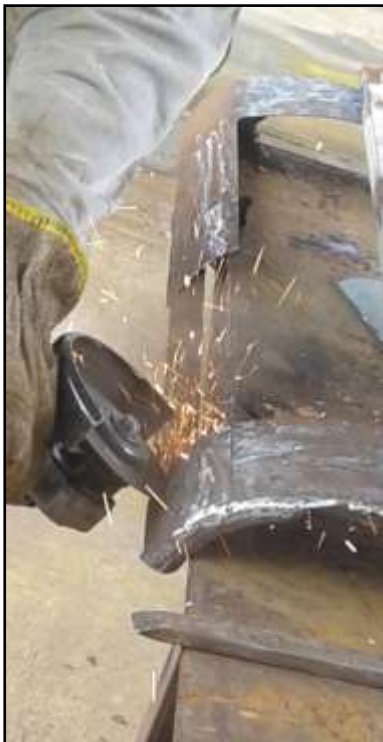
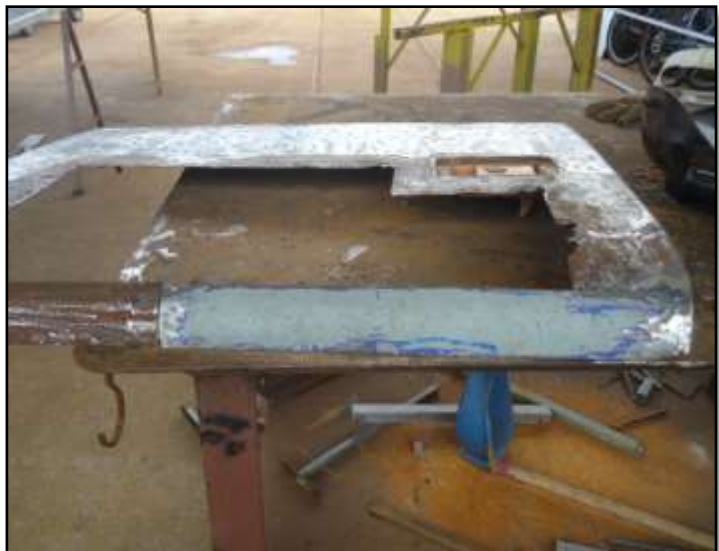
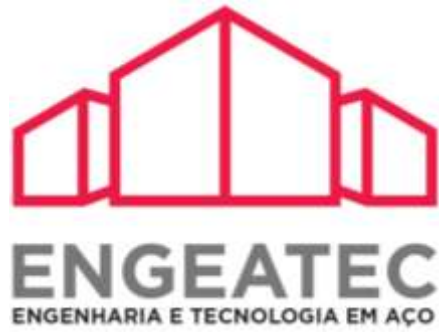
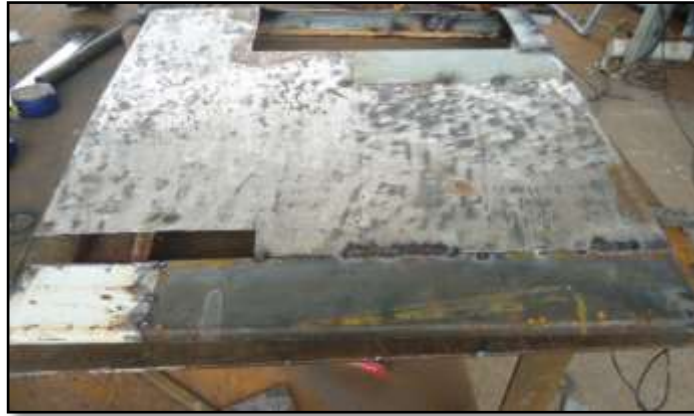
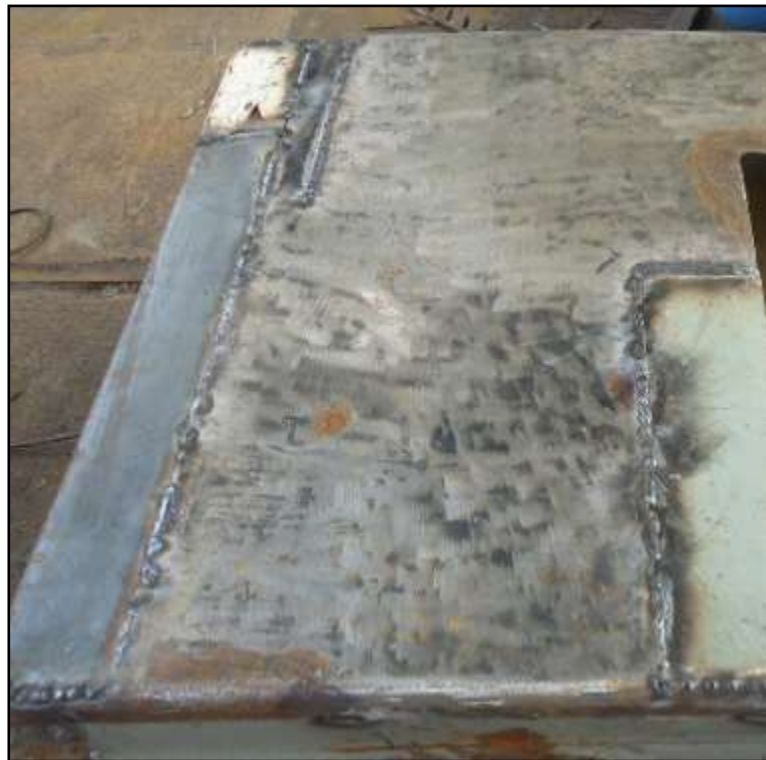
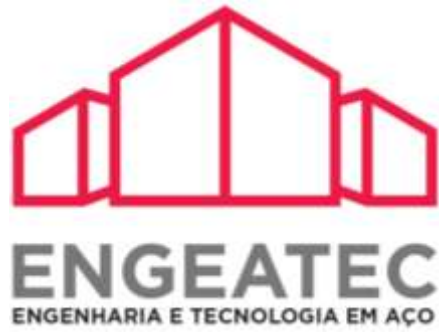
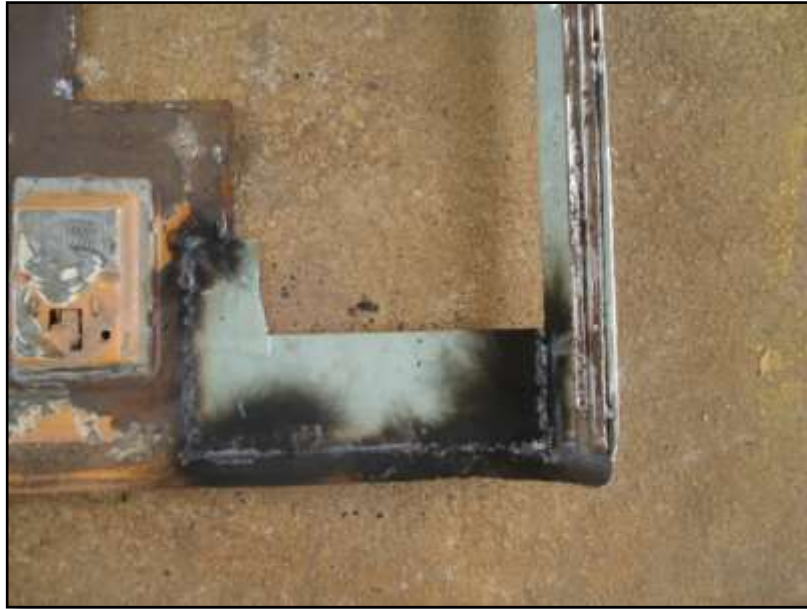
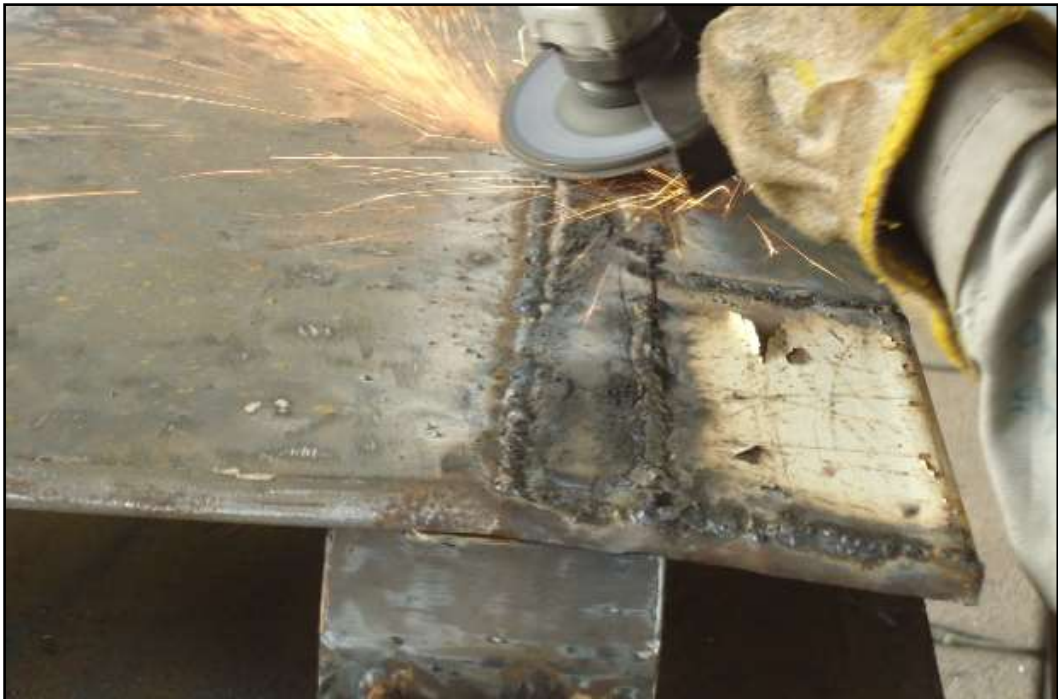
As peças são avaliadas visualmente para se constatar as avarias nas mesmas. Após a constatação de avarias elas são encaminhadas para o setor de caldeiraria para a recuperação dos danos. Estimamos que 50 à 60% das tampas que chegaram apresentaram alguma forma de avaria. As partes das tampas que estão avariadas são retiradas do local sendo substituídas por novas partes soldadas nos locais reparados.

- Recuperação das peças avariadas

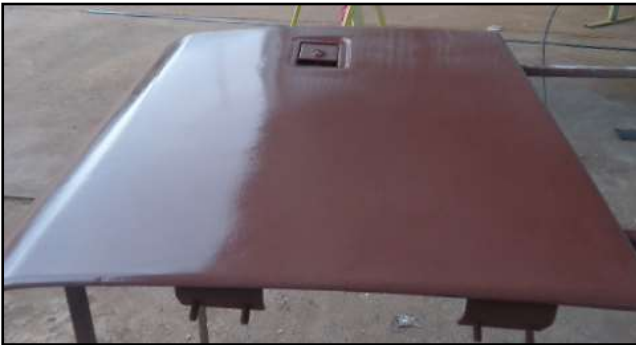
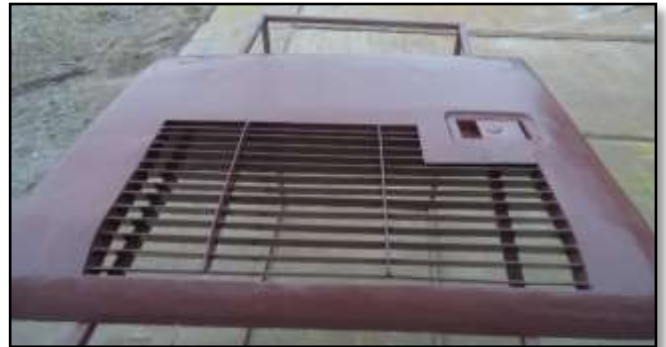
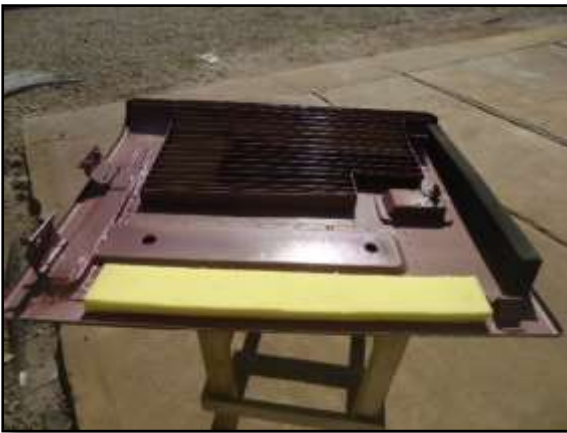
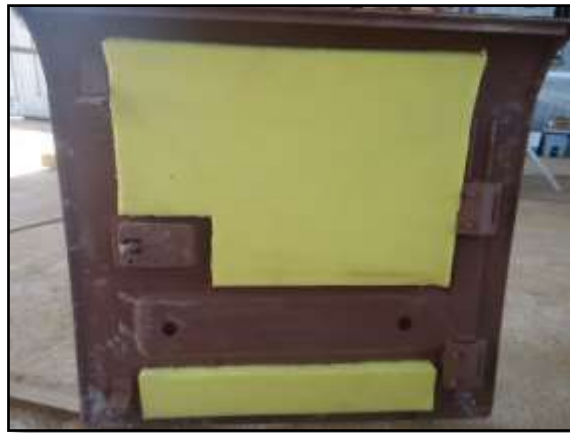
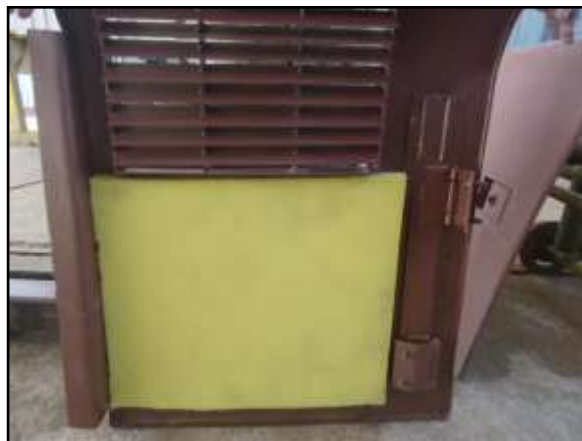
- 5) Peças prontas e aprovadas para serem remontadas na escavadeira.
