RELATÓRIO FOTOGRÁFICO

CLIENTE: Brasil Port

Objeto: Serviços de soldagem de olhais em navios da Brasil Port.

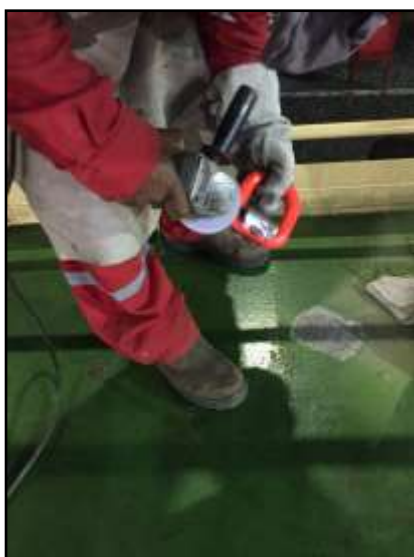
ETAPA 1

- Limpeza da camada de tinta do deck com disco de desbaste de 4", e olhal sendo desbastado, para iniciar a montagem.

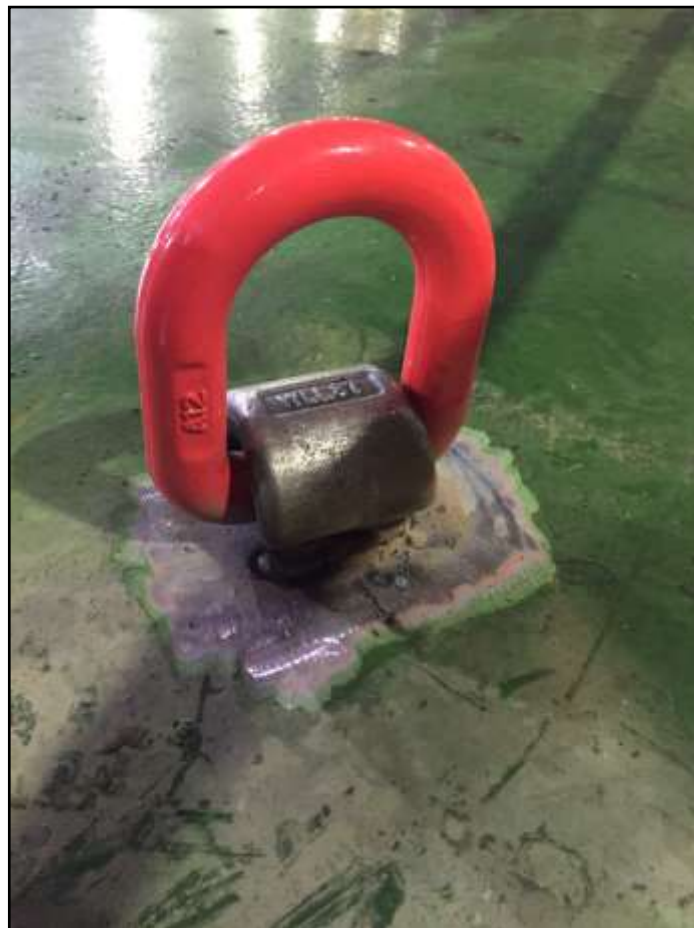
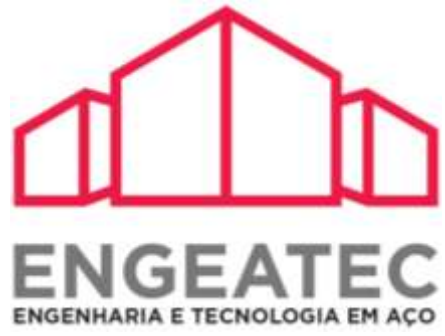
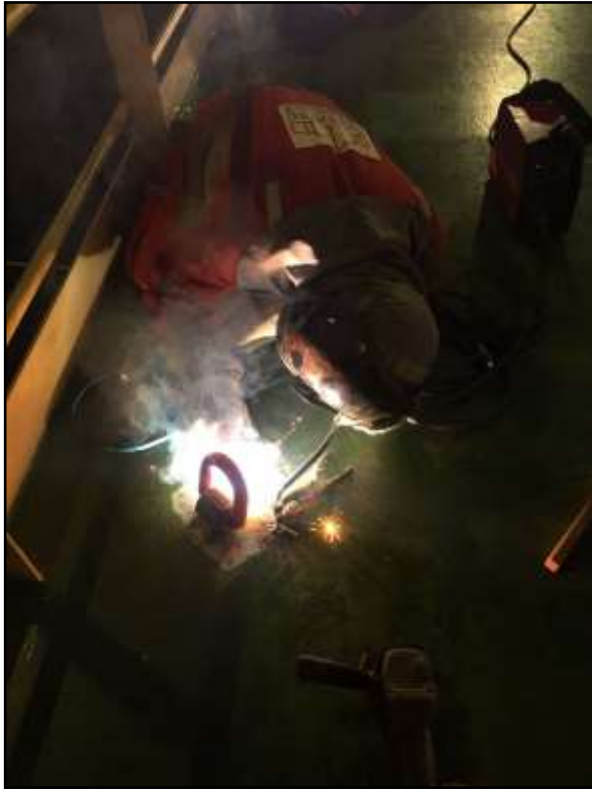
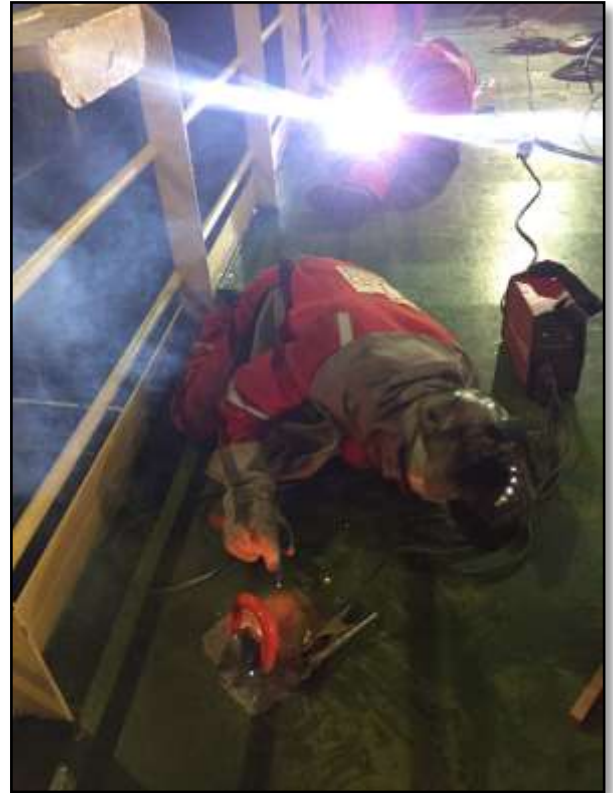
ETAPA 2

- **Montagem do olhal no local e soldagem**

A montagem do olhal tem grande importância, para o alinhamento da peça em relação ao deck e em relação a planta do navio.

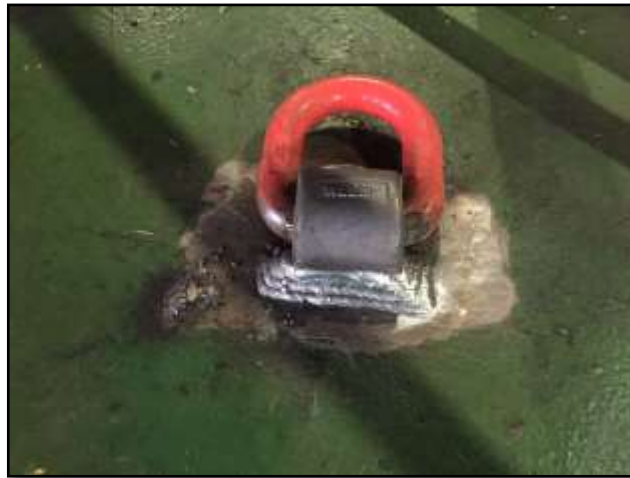
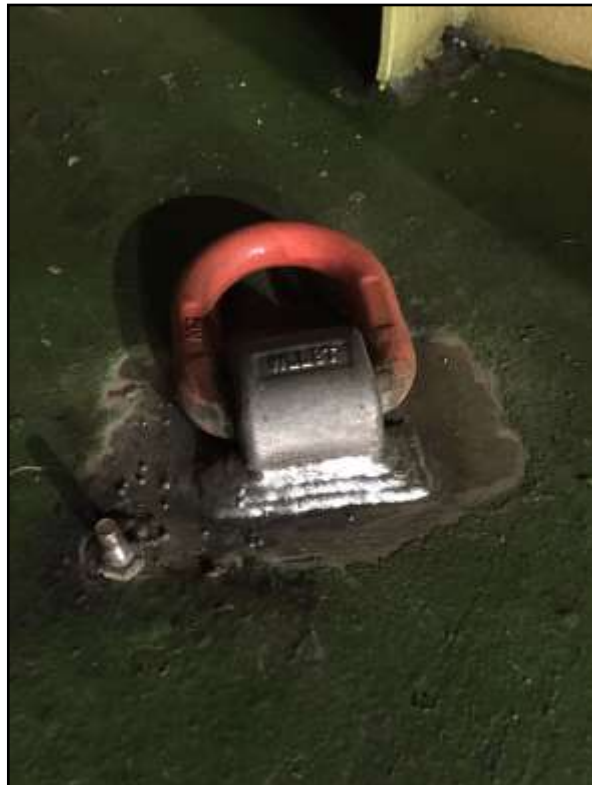
ETAPA 3

- Soldagem do olhal finalizada.
